Consip Servizio Luce e Servizi Connessi per le Pubbliche Amministrazioni

PIANO DETTAGLIATO DEGLI INTERVENTI

Trentino Alto Adige, Veneto e Friuli Venezia Giulia

Comune di Abano Terme

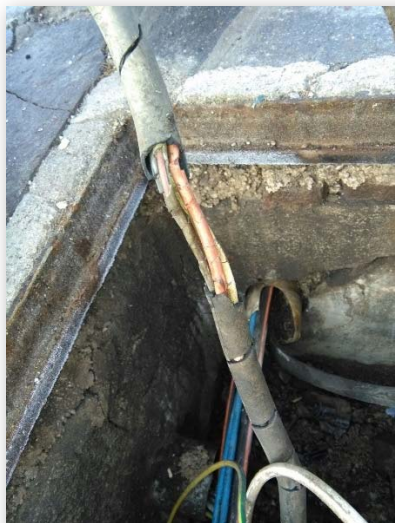
Via Gobetti: linea elettrica in dispersione

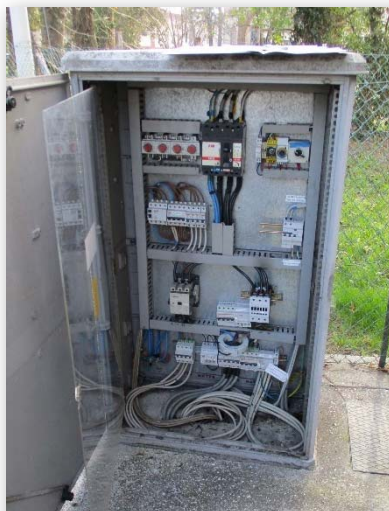
Piazza Mercato: quadro elettrico non a norma

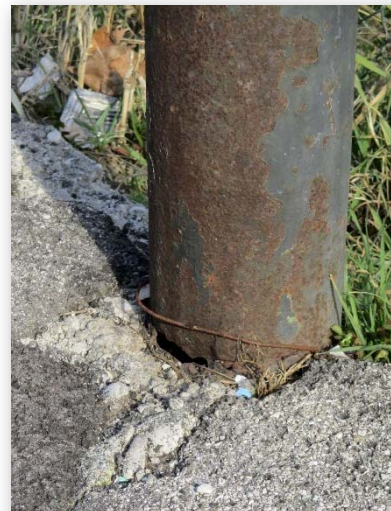
Via Donati: Palo con carenze strutturali

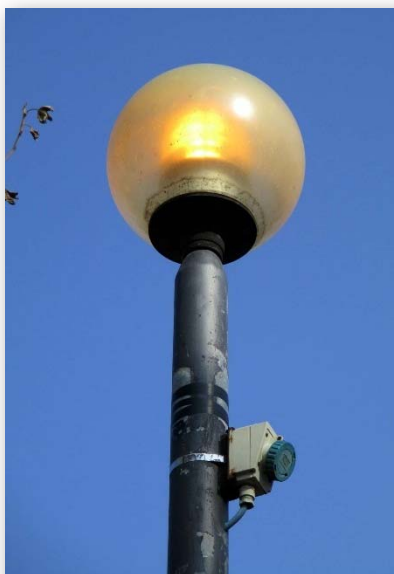
Via Costa: Apparecchi non conformi LR 17/09

Via Andrea Costa	<p>Impianto costituito da apparecchi a sfera montati su pali che in alcuni casi necessitano di essere mantenuti. Derivazioni da rifare</p>	<p>Sostituzione degli apparecchi a sfera con altri da arredo a Led, ripristino della verticalità dei sostegni, nuove derivazioni</p>	MEDIA
	Via Donati	<p>L'impianto di illuminazione è costituito da pali in acciaio con corrosione passante ed evidenti criticità statiche, apparecchi in pessimo stato di conservazione. L'interdistanza elevata e il tipo di apparecchi installato non garantiscono il corretto illuminamento.</p>	<p>Rifacimento completo dell'impianto con pali in acciaio zincato, apparecchi a LED, e integrazione del numero dei punti luce</p>	ALTA
	Via Luzzatti	<p>L'impianto di illuminazione è costituito da pali in acciaio con corrosione passante ed evidenti criticità statiche, apparecchi in pessimo stato di conservazione. L'interdistanza elevata e il tipo di apparecchi installato non garantiscono il corretto illuminamento.</p>	<p>Rifacimento completo dell'impianto con pali in acciaio zincato, apparecchi a LED, e integrazione del numero dei punti luce</p>	ALTA

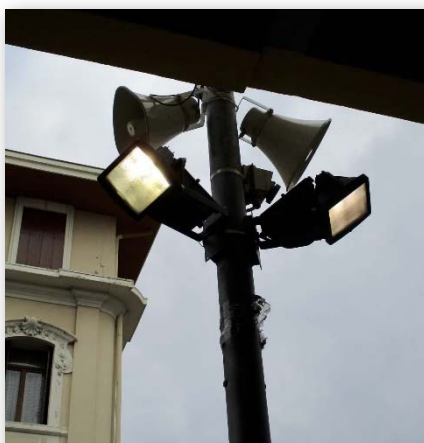
Via Matteotti: Carichi esogeni statici ed elettrici

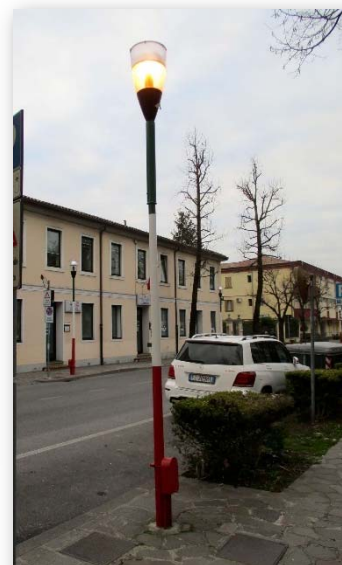
Viale delle Terme: Sostegni obsoleti riadattati in modo artigianale

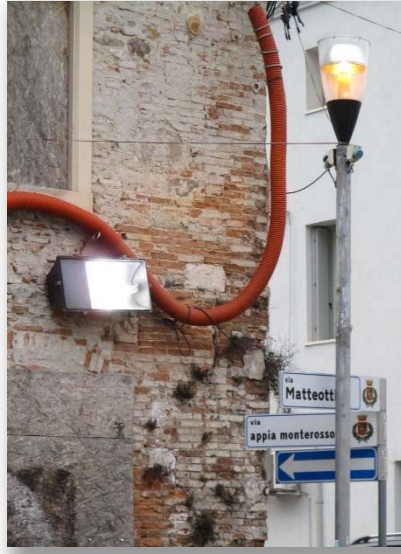
Via Matteotti: Supporto proiettori di tipo precario

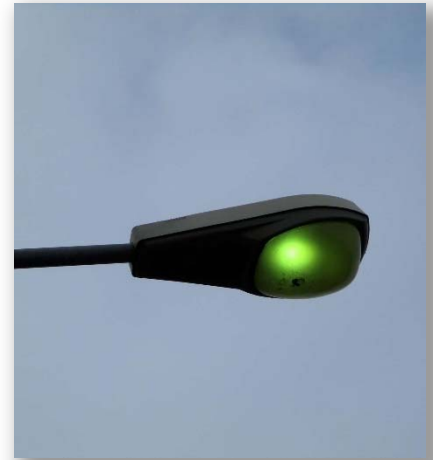
Via Guazzi: Apparecchi non conformi con lampade al mercurio

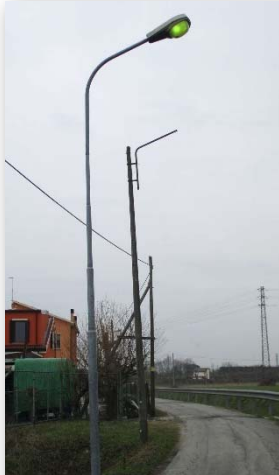
Via Guazzi: Sostegni dismessi mai eliminati

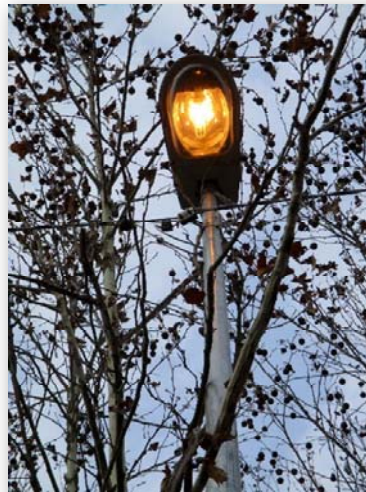
Via Ponte della Fabbrica: Alberatura interferente

ID Impianto	via	Criticità riscontrate	Soluzione proposta	Priorità
008	Via Ponte della Fabbrica	L'impianto è di recente realizzazione ma è eseguito con linea elettrica aerea. In sostegni sono in buone condizioni eccezione fatta per quelli in prossimità del ponte che sono in avanzato stato di degrado. Presenti anche alcuni sostegni in cemento in buone condizioni. Gli apparecchi non sono conformi alla LR 17/09 ma sono in stato di conservazione sufficiente	Sostituzione apparecchi non conformi alla LR17/09 con altri dimerabili a Led, sostituzione dei sostegni in prossimità del Ponte della Fabbrica.	MEDIA
009	Via Giarre	Gli apparecchi non sono conformi alla LR 17/09 ma sono in stato di conservazione sufficiente. Le interdistanze tra i sostegni sono tali da non consentire un illuminamento coretto dell'intero asse viario ma solo dei punti con maggiore criticità	Sostituzione dei corpi illuminanti con altri di tipo a Led dimerabili, rifacimento delle derivazioni	BASSA

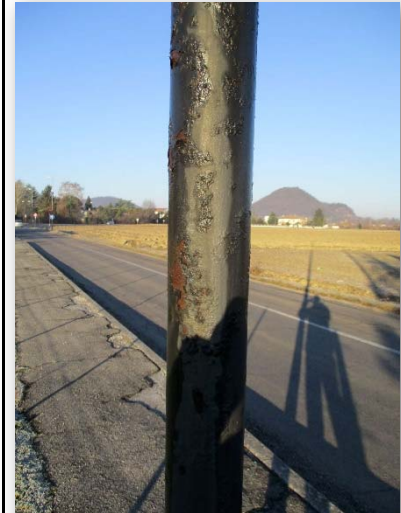
Via Pillon: Elevata corrosione dei sostegni

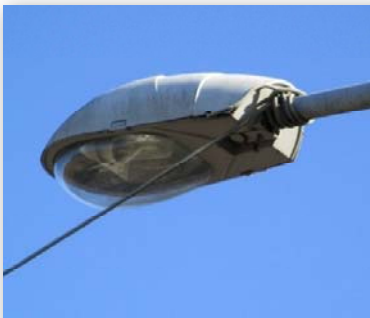
Via Pillon: Derivazione non conforme

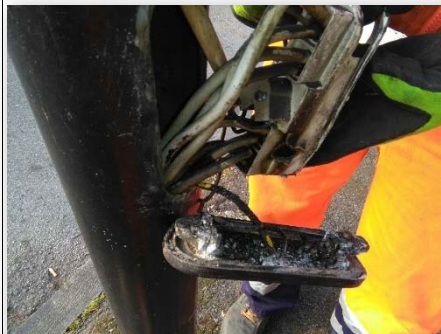
Via 4 Novembre: Derivazioni da rifare

Via 4 Novembre	Punti luce dotati in parte di apparecchio tipo sfera, e in parte da apparecchio da arredo entrambi non conformi alla LR17 e privi di sistemi di regolazione del flusso. Nella laterale è presente un impianto in pessime condizioni con linea aerea e sostegni deteriorati	Sostituzione degli apparecchi con altri di tipo a Led dimerabili , rifacimento delle derivazioni. Rifacimento dell'impianto della laterale con nuova linea interrata plinti di fondazione pali in acciaio zincato e apparecchi a Led.	ALTA
	Via Nicolò Tommaseo	L'impianto è completamente da rifare in funzione dello stato precario di sostegni apparecchi e derivazioni.	Sostituzione dei sostegni in precario stato di conservazione e delle relative derivazioni. Sostituzione di tutti i corpi illuminanti con apparecchi stradali a led dimerabili	ALTA
021	Via Augure	Sostegni degradati con mensole in pessimo stato di conservazione Apparecchi a sfera non conformi alla LR17	Revisione dei sostegni con eliminazioni delle mensole e predisposizione dei pali per un solo apparecchio a Led. Sostituzione delle derivazioni	ALTA

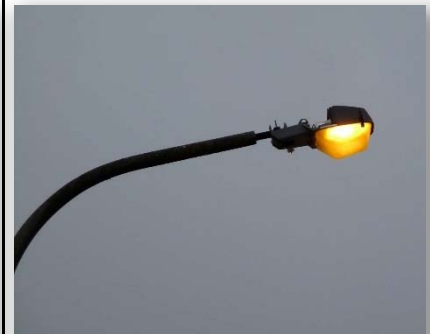
Vicolo delle Terme: Palo in cac e apparecchio danneggiato

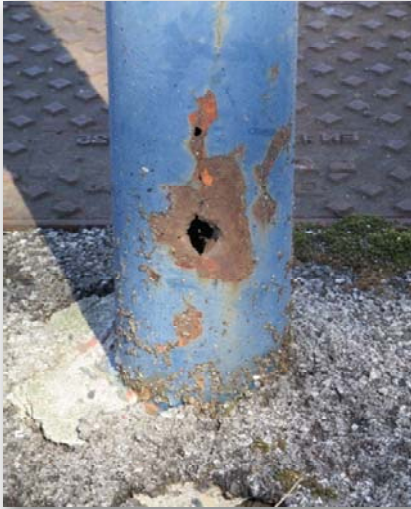
Via Ghislandi: Pali con corrosione passante

Via Peghin	Impianto in condizioni sufficienti, apparecchi non dimerabili, sostegni da mantenere	Manutenzione dei sostegni e ricablaggio degli apparecchi con alimentatori dimerabili	BASSA
025	Via Ghislandi	Pali con corrosione passante ed evidenti carenze strutturali, apparecchi a sfera inefficienti non adatti al sito di installazione e non conformi alla LR17	Installazione di nuovi sostegni in acciaio zincato equipaggiati con apparecchi a led. Sostituzione delle derivazioni	ALTA
	Via Rio Caldo	Quadro elettrico da rifare. Apparecchi e sostegni in condizioni sufficienti. Manca il sistema di dimerazione e le derivazioni sono da rifare.	Sostituzione di tutti gli apparecchi con nuovi a LED, sostituzione del quadro elettrico, sostituzione delle derivazioni.	BASSA
	Via Antonio Marini	Pali con corrosione passante ed evidenti carenze strutturali, apparecchi a sfera inefficienti non adatti al sito di installazione e non conformi alla LR17	Installazione di nuovi sostegni in acciaio zincato equipaggiati con apparecchi a led. Sostituzione delle derivazioni	ALTA

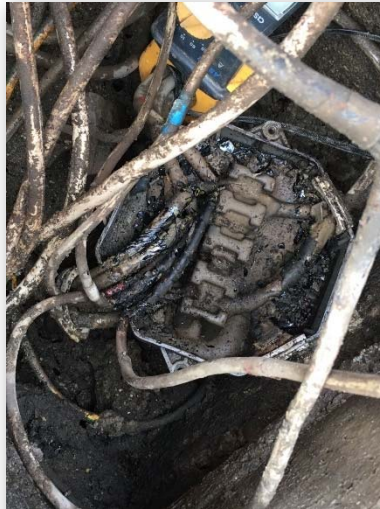
Via Calle Pace: Derivazioni interrata da rifare

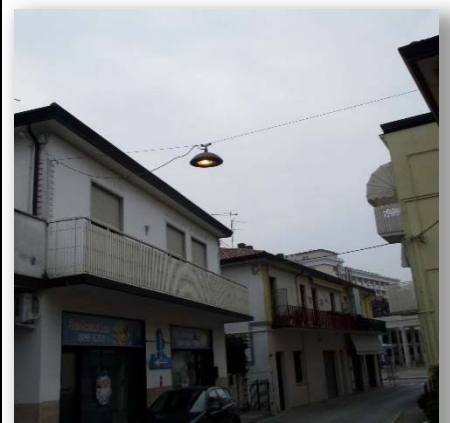
Via Caboto: Derivazioni aeree precarie

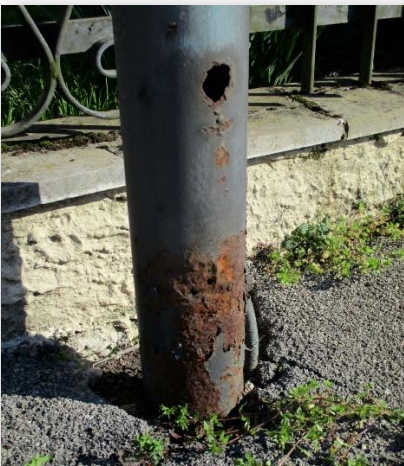
Via S. Paoloi: Pali con corrosione passante

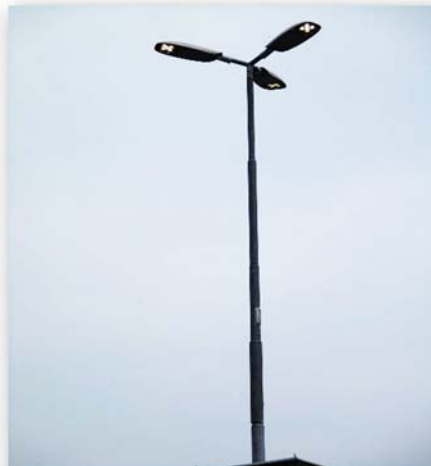
Via 1° Maggio: Modifica non conforme del palo

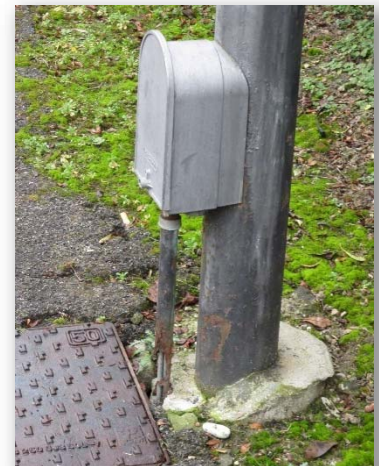
Via Cilea: Derivazioni deteriorate

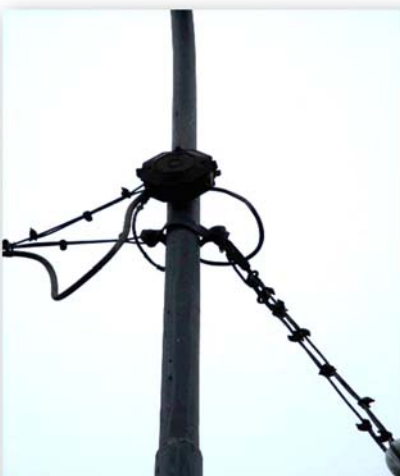
Via Battisti: Linea aerea precaria

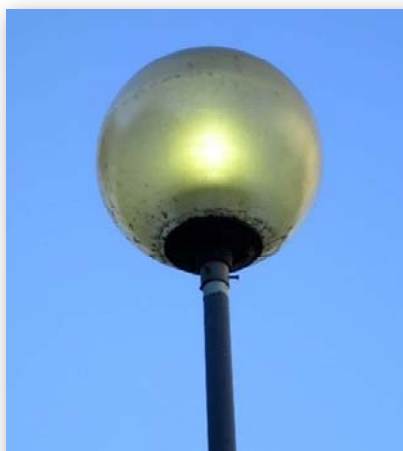
Via Busonera: Apparecchi a Sfera equipaggiati con lampade al mercurio

Via Busonera	Apparecchi e sostegni in condizioni sufficienti per il tratto compreso tra Piazza Sacro Cuore e l'hotel Smeraldo. Nel tratto terminale della via l'impianto è da rifare perché il degrado di pali ed apparecchi non ne permette il recupero. Manca un sistema di dimerazione e le derivazioni sono da rifare.	Per il tratto terminale della via si dovrà prevedere un nuovo impianto con installazione di nuovi sostegni in acciaio zincato equipaggiati con apparecchi a led. Per la rimanente parte si potranno sostituire i corpi illuminanti con apparecchi a Led e prevedere la sostituzione delle derivazioni	ALTA
028	Via S. Paolo	L'impianto di illuminazione è costituito da pali in acciaio con corrosione passante ed evidenti criticità statiche, apparecchi in pessimo stato di conservazione.	Rifacimento completo dell'impianto con pali in acciaio zincato, apparecchi a LED.	ALTA
	Via S. Paolo	L'impianto di illuminazione è costituito da pali in acciaio con corrosione passante ed evidenti criticità statiche, apparecchi in pessimo stato di conservazione.	Rifacimento completo dell'impianto con pali in acciaio zincato, apparecchi a LED.	ALTA

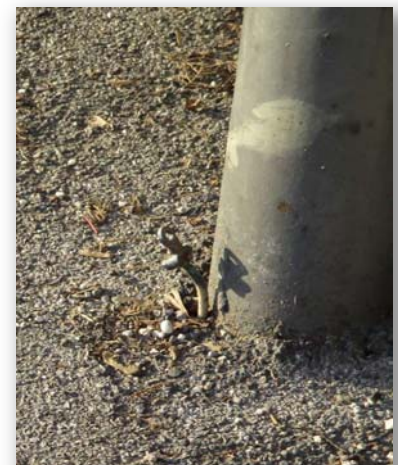
Via Flacco: Collegamento di messa a terra scollegato

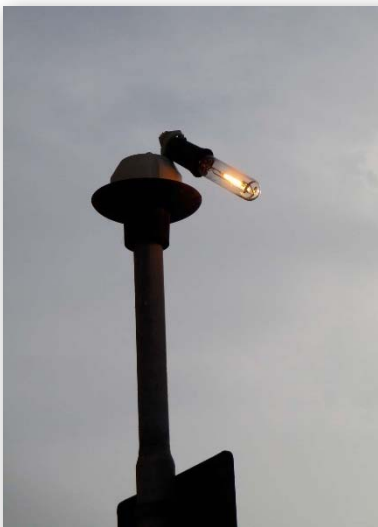
Piazza Scarpa: Sostegni urtati con frequenza in funzione della loro posizione

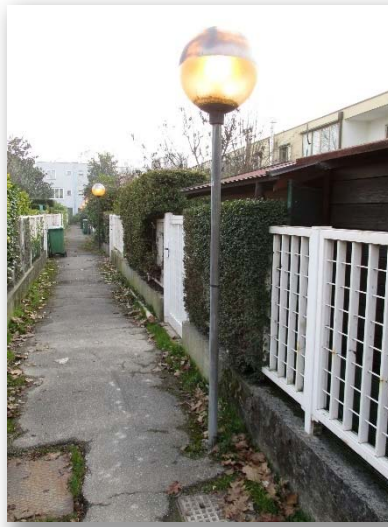
Via Sansovino: Apparecchi a Sfera equipaggiati con lampade di potenza eccessiva

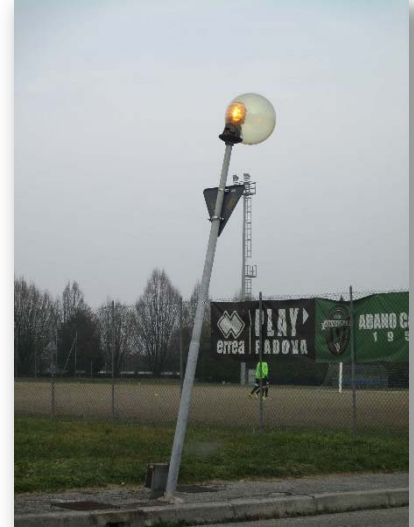
Via Carota: Punto luce incidentato

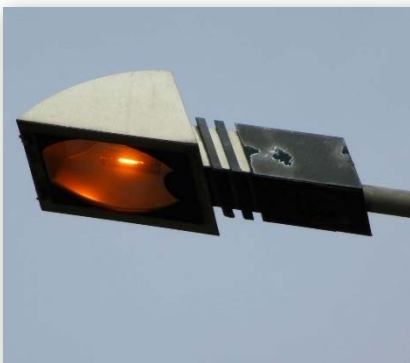
Via Dei Colli: Apparecchio in condizioni sufficienti ma non conforme e inefficiente

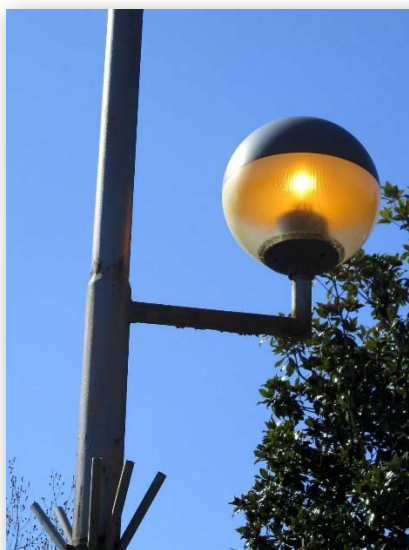
Parco San Daniele: Supporti apparecchi di tipo artigianale

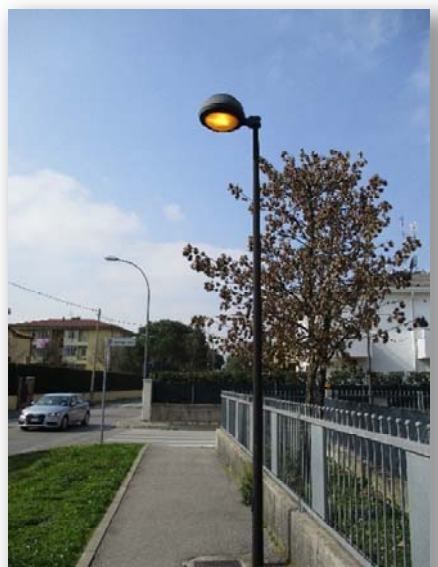
Via Calle Pace punto luce in condizioni sufficienti ma inadatto al sito

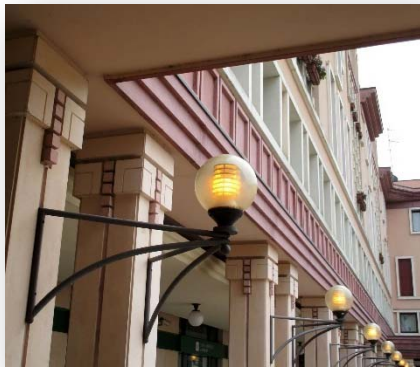
Piazza del Sole e della Pace: Apparecchio non conforme

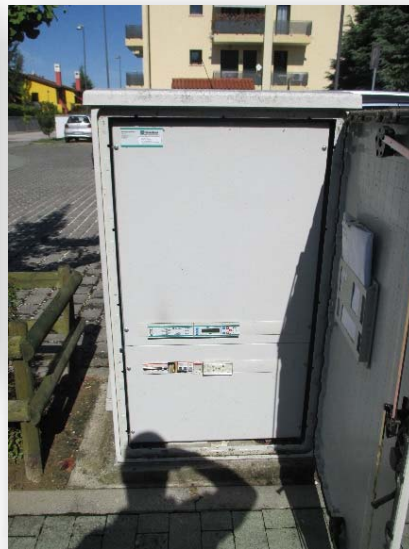
Via Puccini: Riduttore di flusso da ripristinare

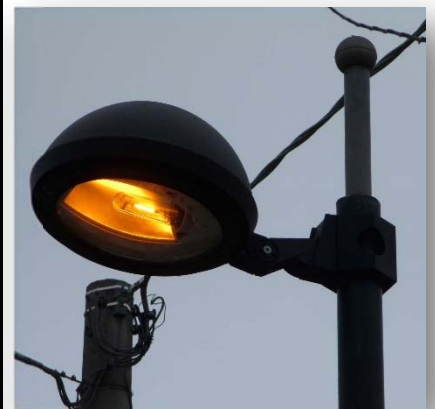
Via Scarlatti: Apparecchio da orientare
