committente COMUNE DI ABANO TERME (PD)		progettazione generale ARCH. ANDREA DONDI PINTON			
oggetto RIQUALIFICAZIONE DEL PALAZZETTO DELLO SPORT COMUNALE		progettazione specialistica			
luogo dei lavori VIA VITTORIO DA FELTRE n.1 - ABANO TERME (PD)		RUP ING. ANNA MIGLIOLARO			
CUP	CIG Z2A379D5BE	PROGETTO FATTIBILITA' TECNICA ED ECONOMICA			
progettisti ARCH. ANDREA DONDI PINTON		titolo RELAZIONE TECNICA E ILLUSTRATIVA DEL PROGETTO DI FATTIBILITA'		RTI	
 <small>via settima strada 7 - 35128 padova - tel 049 8766132 fax 049 8776994 e-mail dalla.canevari@9hstudio.it andrea.dondi@9hstudio.it</small>		REV	DATA	MOTIVO	scala 1 : 500
					data prog. Novembre 2023
					tipo elaborato 01F
					cod. prog. 2219PSA
					cod. elab. 2219PSA01F0000RTI
					disegnato
					revisionato
					data stampa 09/11/2023 16:15:05
collaboratori		note A termini di legge il presente elaborato non è riproducibile senza il consenso scritto del Progettista in epigrafe.

RELAZIONE TECNICA ED ILLUSTRATIVA

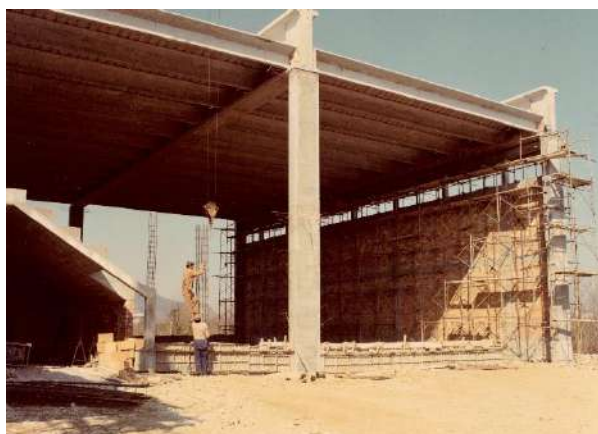
Nuova costruzione del complesso – 1975-1978 - Palestra

Come è chiaro dalla scarsa ma significativa documentazione si evince che l'edificio è stato costruito secondo le più avanzate tecnologie di prefabbricazione dell'epoca con strutture completamente prefabbricate in C.A.P. La caratteristica più notevole è quella relativa alle massicce travi rompitratta ancora oggi presenti.

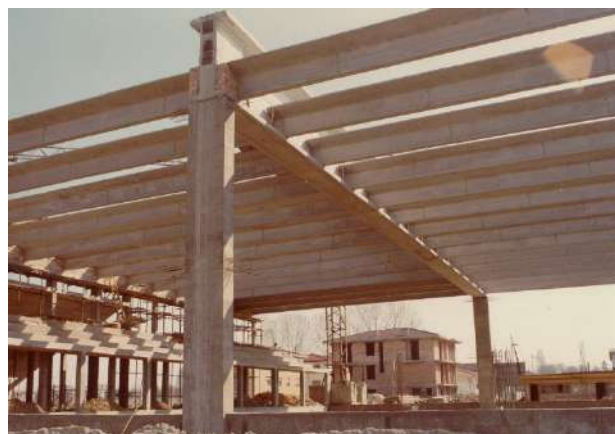
Nuova costruzione del complesso – 1975-1978 - Piscina

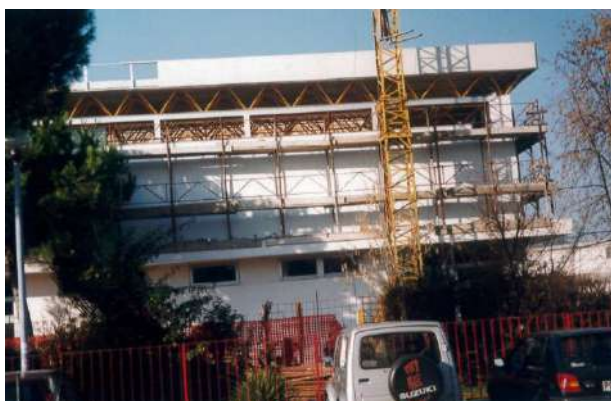
Visa esterna – Nuova palestra sopraelevata, - 1999

Relativamente al presente ampliamento si evidenzia come le tecnologie adottate erano tese ad evitare di creare nuovi carichi eccessivi sulle strutture esistenti, tramite l'utilizzo di reticolari spaziali di tipo leggero, aspetto questo che tuttavia ha creato significative criticità manutentive, trattandosi di tecnologie completamente differenti da quelle già presenti nel palazzetto.

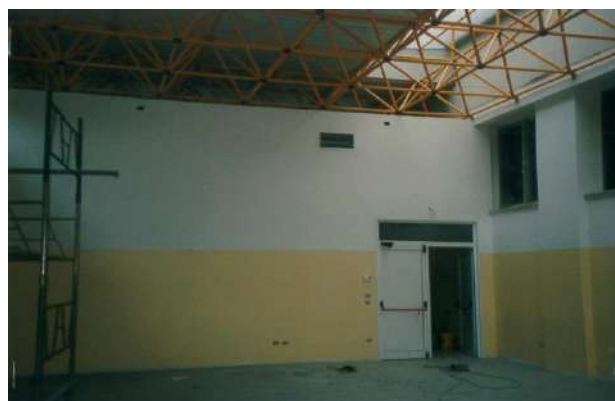
Visa di Pianta piano Primo – Nuova palestra sopraelevata, - 1999

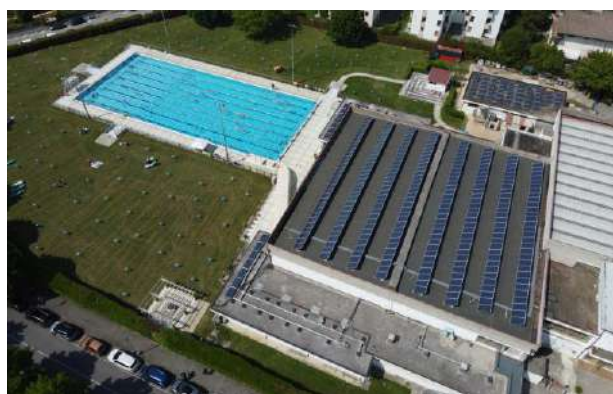
Vista dal drone – piscine

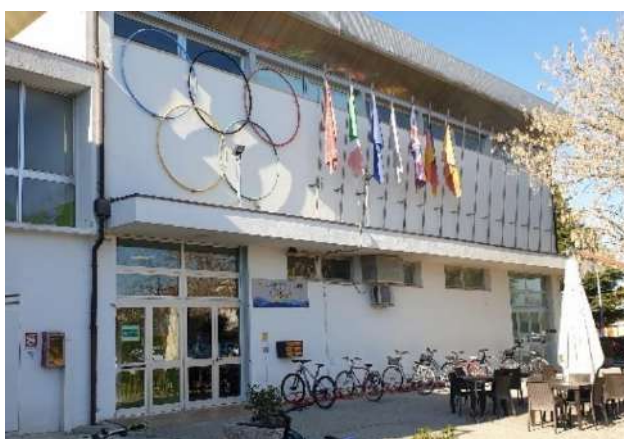
Il complesso presenta il proprio unico accesso su via Vittorino da Feltre. Da uno scoperto, attraversando una bussola, si accede direttamente all'area della sala di ingresso che è **comune per entrambi gli ambiti, Palestre e piscine, ed è altresì comune per atleti e pubblico** costituendo di fatto l'unico locale di accesso all'intera struttura, fatta eccezione per le uscite di emergenza e gli accessi tecnici.

Veduta esterna dell'ingresso comune ad atleti e pubblico

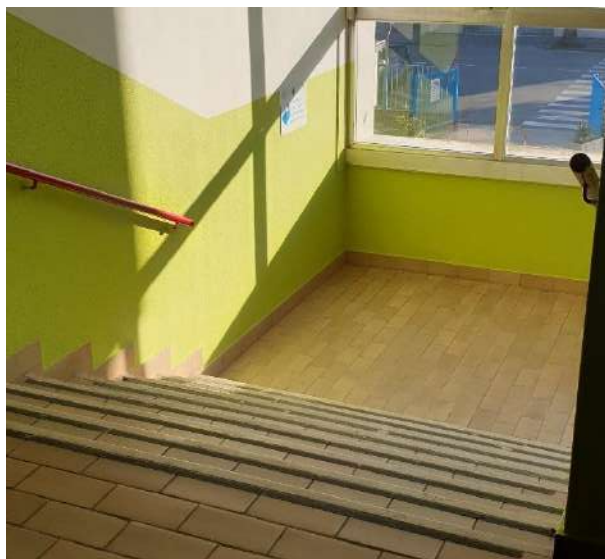
Tra le aree comuni ad entrambi gli ambiti, palestra e piscine, vi sono le due scale dedicate all'accesso del pubblico alle rispettive tribune e ad uso vie di fuga. Le scale sono due, ma l'accesso ad entrambe le tribune avviene comunque solamente a partire dal locale ingresso **utilizzando quindi un'unica scala**; la scala rimanente ha unica funzione di emergenza. Si evidenzia che in caso di eventi contemporanei con presenza di pubblico tale soluzione è estremamente critica in termini di controllo dei flussi.

Vista della scala di accesso alle tribune

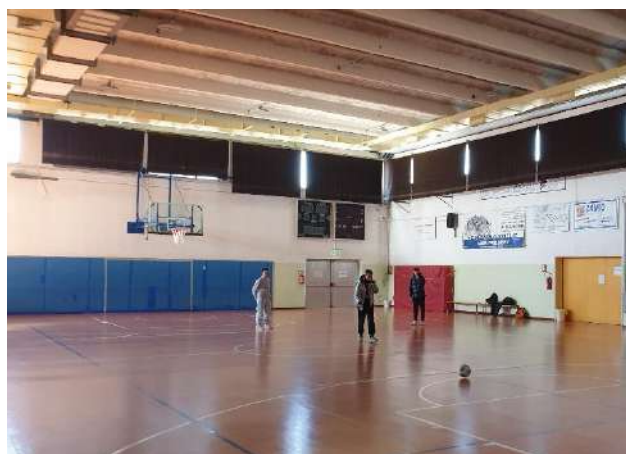
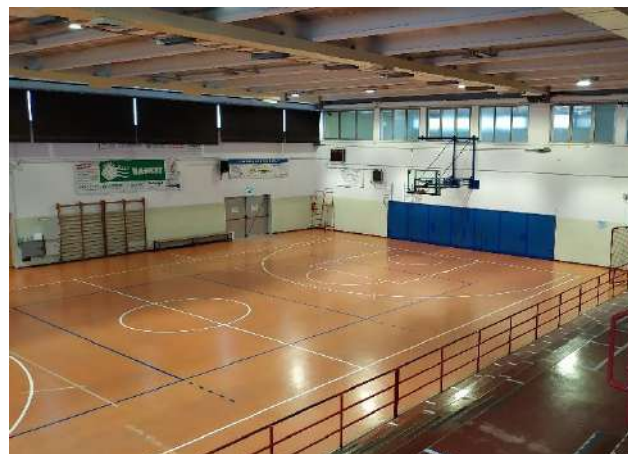
Queste dimensioni sono vincolate dalle caratteristiche strutturali dell'edificio ovvero dalle pilastature che delimitano il vano palestra stesso su tre lati, mentre sul quarto in larghezza il limite è dettato dalla gradonata, che, come già detto, contiene al di sotto della stessa i locali spogliatoi. **Si tratta quindi di dimensioni massime ragionevolmente non modificabili.**

Veduta del piano di gioco

Veduta del piano di gioco dalla gradonata

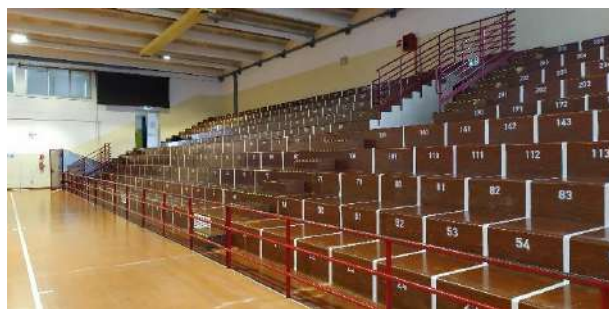
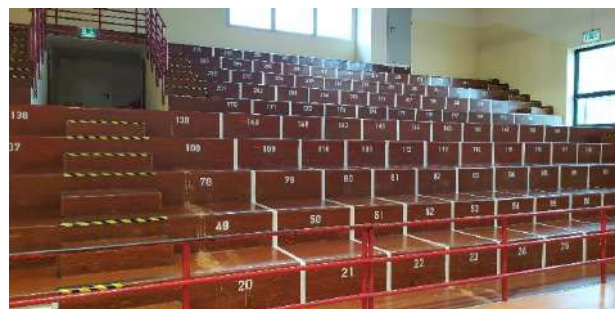
La gradonata per il pubblico ha una **capienza di 350 posti** (come da certificato di agibilità del 7 10 1997) disposti su n.8 gradoni. L'accesso principale alla gradonata è dallo scalone che proviene dall'ingresso generale che sbarca su di un livello intermedio della gradonata stessa che poi distribuisce verso l'alto e verso il basso. La gradonata presenta due uscite, una direttamente su scala di emergenza esterne esterno ed una ad un ulteriore scala interna anch'essa con funzione di uscita di emergenza.

Coerentemente con la concezione originaria, le scale interne per l'accesso del pubblico sono condivise con la gradonata del corpo piscina. Si evidenzia come **attualmente non sia garantito l'accesso disabili alla gradonata** e come i servizi igienici per il pubblico siano anch'essi in condivisione con l'ambito piscina, essendo collocati nell'ambito di pertinenza della stessa, oltre a **non essere idonei per dimensioni e standard vetusto**. **Come per le dimensioni generali del piano di gioco, anche in merito all'accessibilità disabili, le caratteristiche generali dell'impianto non consentono ragionevolmente un adeguamento della struttura.**

Veduta della gradonata per il pubblico

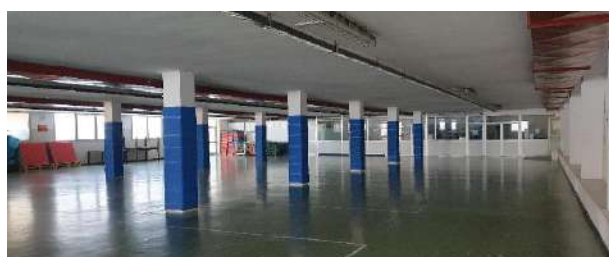
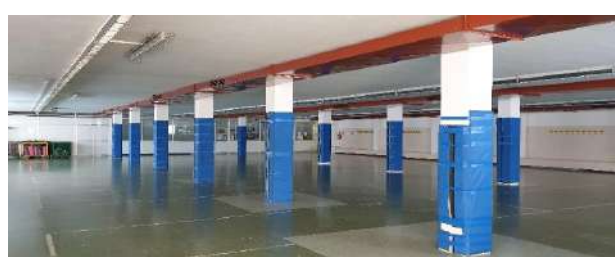
Si tratta di un locale al quale si accede dagli spogliatoi scendendo una rampa di cinque gradini, **collocato quindi in seminterrato a quota -1.05** al disotto del piano di campagna e che corrisponde all'area del campo da gioco situato nel livello soprastante. Questo locale non ha caratteristiche di 'palestra' a tutti gli effetti, essendo caratterizzato da altezza di 2,75m, non idonea quindi a tale utilizzo ed inoltre è punteggiato da **12 pilastri che sorreggono il solaio della superiore palestra**; ma viene ugualmente utilizzato per attività motorie di carattere minore e che non necessitano di particolari spazi o altezze (ginnastica anziani ecc...).

Veduta della 'palestra per allenamento'

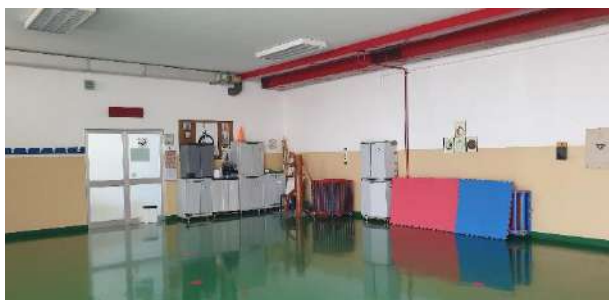
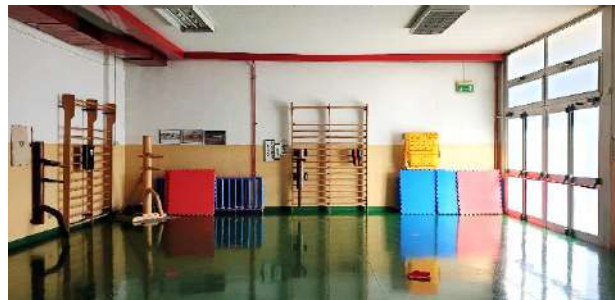
Dal locale ingresso si accede direttamente anche ad un locale denominato 'palestrina', di dimensioni circa 12.00*9,00m e altezza 3,50. Questo locale, le cui caratteristiche teoricamente garantirebbero lo svolgimento regolare delle funzioni indicate, è tuttavia penalizzato dal fatto di essere **completamente slegato dagli spazi spogliatoio, costringendo gli atleti a passare per l'ingresso (bar)** per accedere ai locali spogliatoio e ai servizi igienici.

Veduta del locale palestra C

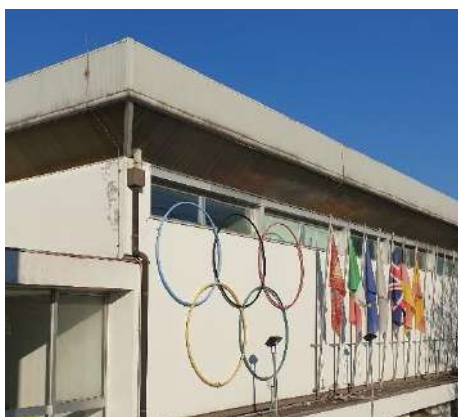
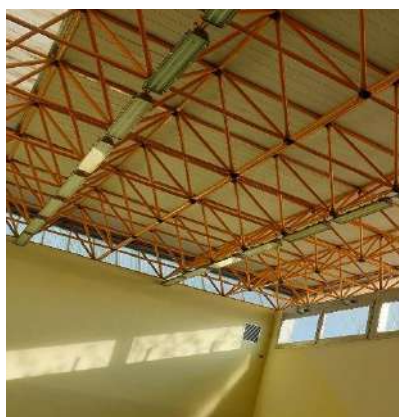
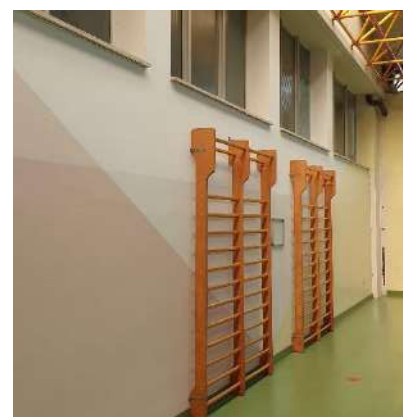
Dallo sbarco dello scalone che porta alla gradonata, si accede ad un ulteriore locale per attività sportive, denominato 'palestra' di dimensioni 16,5*9,00m e ricavato nel 1999 tramite sopraelevazione del corpo ingresso. Per questo spazio valgono le **medesime considerazioni che per quello precedente** ovvero che è penalizzato dal fatto di essere completamente slegato dagli spazi spogliatoio, **infatti per accedervi dallo spogliatoio è necessario attraversare l'ingresso generale**. Anche a questo spazio, come per la gradonata, non sono garantite le condizioni di accessibilità ai portatori di handicap e presenta un'unica via di fuga. Per tale mancanza di requisiti di sicurezza nell'ultima pratica antincendio, dell'agosto 2023, e successiva SCIA del novembre 2023 questo spazio è stato declassato a locale 'ripostiglio'

Veduta esterna della palestra al piano primo

Veduta interna della copertura

Veduta interna della palestra al piano primo

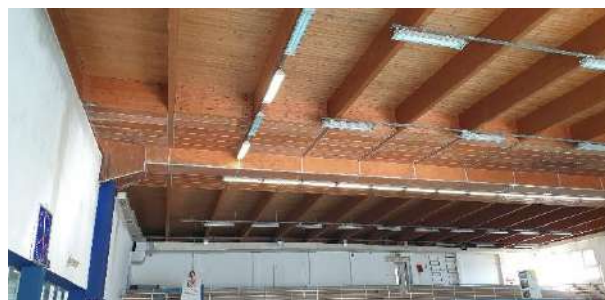
*Veduta interna della struttura di copertura*

Le vasche, anche se datate, sono apparentemente in **buone condizioni e regolarmente funzionanti**. Il soffitto è ligneo e costituito da travi lamellari e tavolato superiore, che sono andati a sostituire nel 2010, le originarie travi in C.A.P. è dell'originare struttura di copertura è rimasta la grande trave di mezzera che oggi è tuttavia nascosta da un carter ligneo. Relativamente allo stato manutentivo delle strutture lignee è **utile evidenziare da subito la criticità relativa alle condense che hanno prodotto un significativo degrado**, trattata al punto Ripristino provvisionale ricambio aria F.1.a

A seguito ricezione della relazione del laboratorio ExPin, che conclude la fase ricognitiva sulle strutture, si evidenzia che le travi di copertura lignee principali presentano delle **significative marcescenze soprattutto in corrispondenza delle zone di appoggio sui lati nord-sud**, oltre al degrado delle corrispondenti porzioni del tavolato, della ferramenta e del collegato sistema dei controventi metallici.

Si prevede il risanamento delle strutture lignee di copertura. In particolare l'intervento prevede il risanamento delle travi principali mediante rinforzo delle porzioni ammalorate (appoggi nord e sud), la sistemazione del sistema di controvento, la sostituzione del tavolato di copertura non idoneo, la sostituzione delle travi di banchina e la sostituzione della ferramenta degradata.

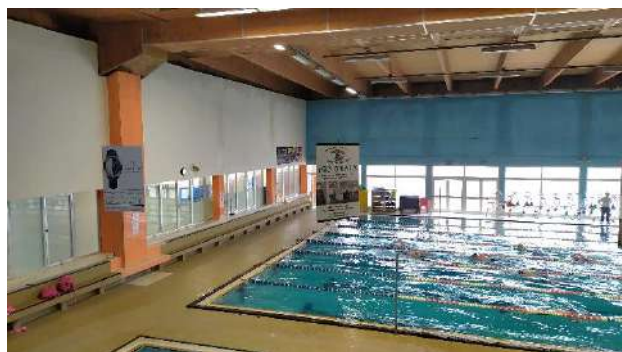
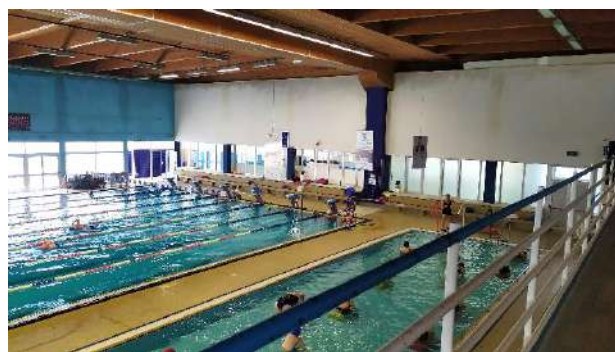
*Veduta interna del vano vasca dalla gradonata*

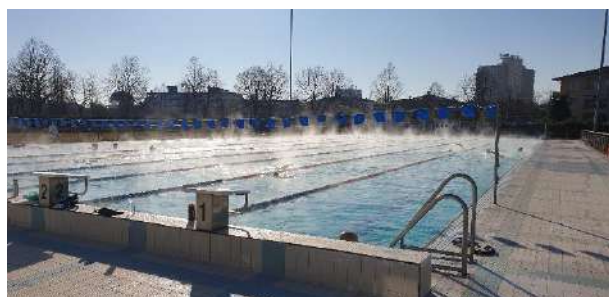
La piscina esterna termale è di dimensioni 50x20m a otto corsie. Data la temperatura dell'acqua, la piscina funziona anche d'inverno, mentre d'estate funzionano anche tutti gli spazi esterni collegati. La struttura esternamente è in buone condizioni ed adeguatamente curata.

*Veduta della piscina esterna*

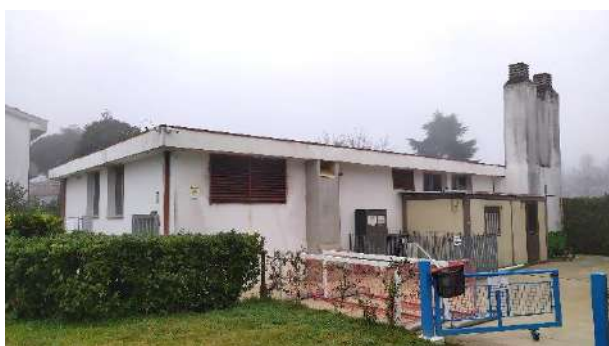
Le strutture edilizie del corpo centrale termica, per la parte fuori terra sono in discreto stato manutentivo (fatte salve alcune infiltrazioni da acque meteoriche) essendo un corpo edilizio estremamente semplice e lineare e di carattere eminentemente tecnico. Per la parte entro terra invece è importante segnalare che specialmente la porzione dei cunicoli tecnici che è stato possibile ispezionare (solo quella iniziale) rivesta in un pessimo stato manutentivo, con problematiche che potrebbero anche interessare il comparto strutturale che sarà quindi necessario approfondire per lo sviluppo del grado successivo di progettazione.

Veduta esterna della centrale termica

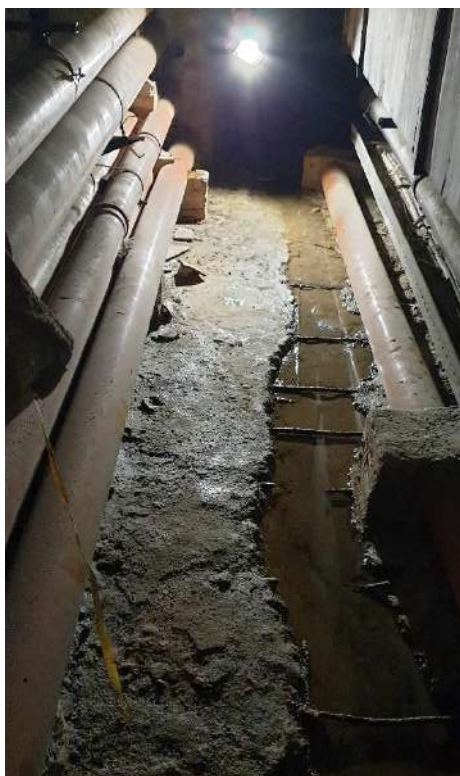
Cunicoli impianto piscina coperta

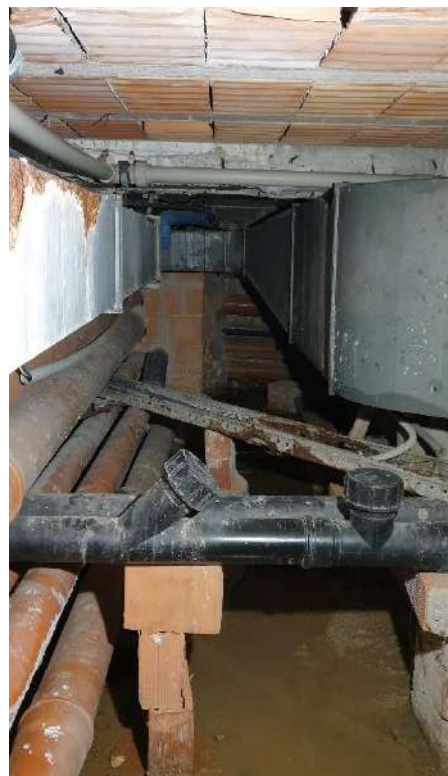
Cunicoli impianto piscina coperta

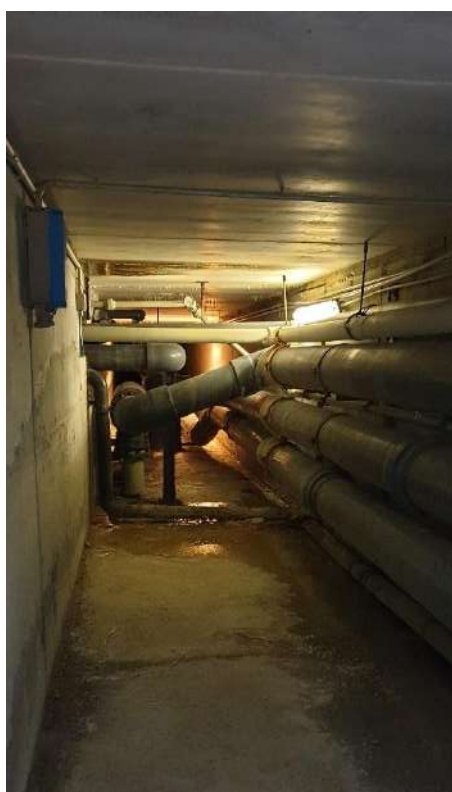
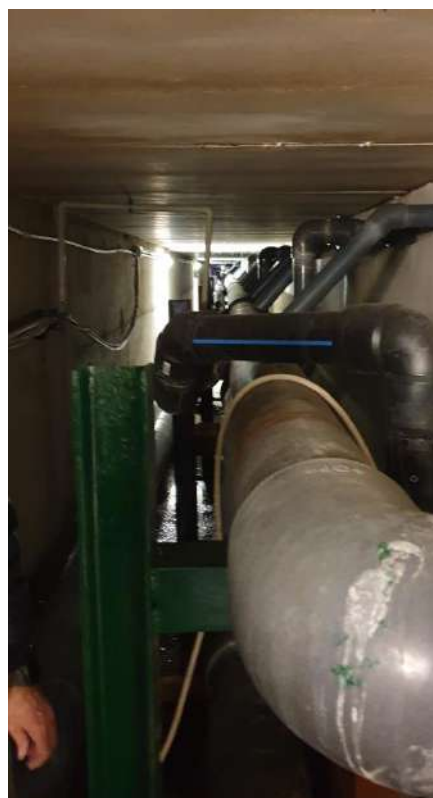
Da tale locale interrato, analogamente a quello precedente diparte un cunicolo impiantistico che contiene le dorsali di alimentazione dell'impianto piscina scoperta. Data la più recente realizzazione, lo stato manutentivo edilizio è decisamente migliore dell'analogo adiacente, grazie anche ad uno standard dimensionale più agevole all'accesso e appunto alla manutenzione. In ogni caso si sono potute verificare alcune criticità manutentive di modesta entità relative al degrado degli elementi metallici di supporto delle condutture.

Cunicoli impianto piscina esterna

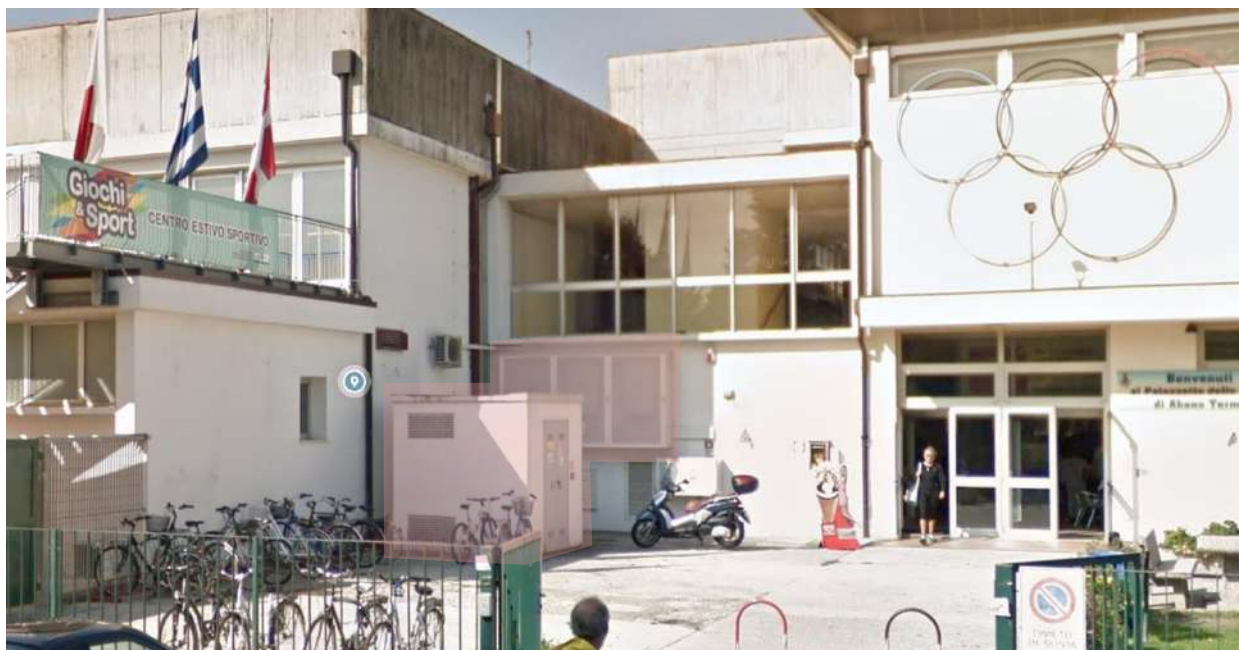
disordine che ha riflessi anche nelle interferenze che le necessità del quadro manutentivo possono generare con l'utenza finale, visto che tali elementi sono collocati in area sostanzialmente accessibile al pubblico.

Ingresso principale e l'angolo caratterizzato da cabina, inverter e ulteriore impiantistica sparsa (evidenziato in rosa)

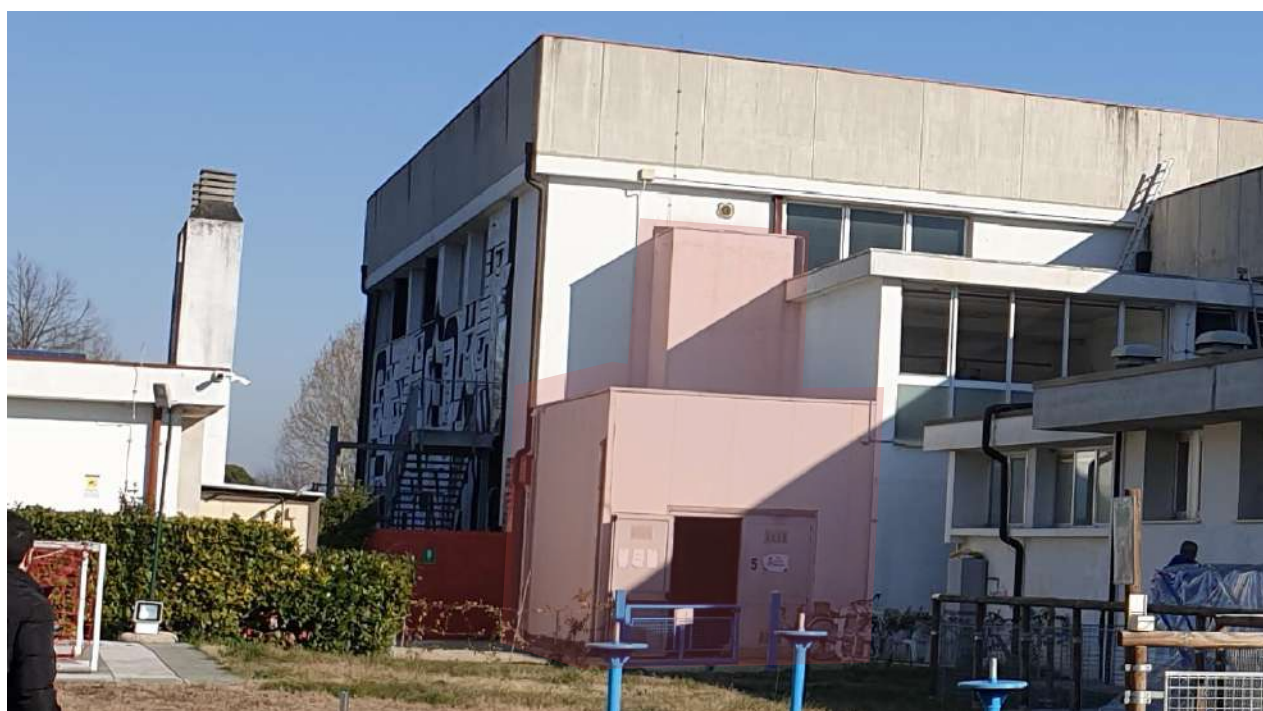
Sul fianco ovest, verso il locale centrale termica è presente **un'ulteriore superfetazione** ad uso magazzino piscina, di tipo prefabbricato senza alcun valore strutturale o architettonico, costruito sempre con una logica emergenziale. Tale volume ha inglobato l'originario volume dei canali aereaulici, che emergono dal percorso interrato e che poi si diramano verso la palestra e verso le piscine

Lato ovest del complesso verso il corpo centrale termica. Il locale deposito piscina.(evidenziato in rosa)

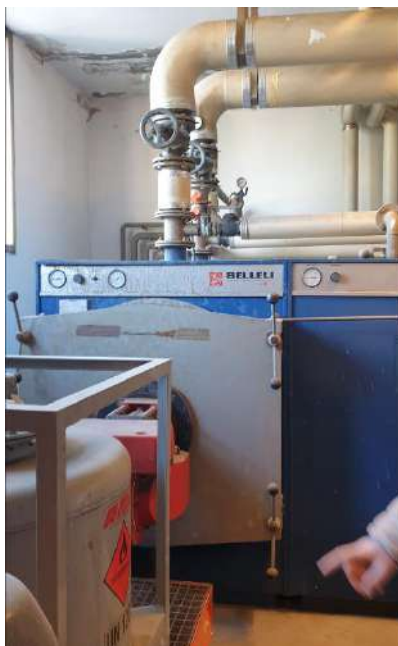
Da quel che si è potuto constatare tuttavia **le caldaie a causa vetustà non sono più in grado di offrire il loro contributo**, (essendo poi state nel frattempo rimosse autonomamente dal concessionario) e per questo motivo rimane unica fonte di produzione del calore il pozzo termale citato, il cui fluido viene anche immesso più volte nel circuito di scambio per sopperire alle importanti necessità del palazzetto.

Centrale termica - caldaia

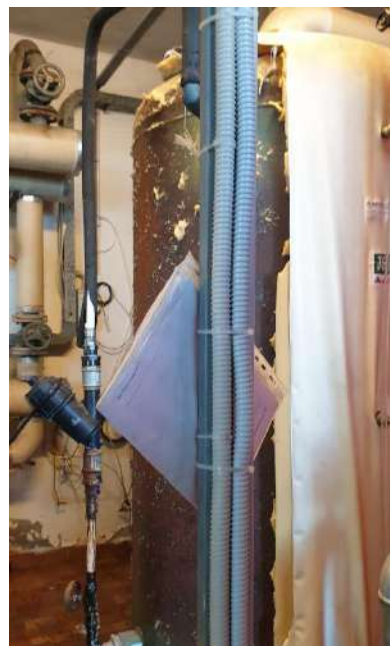
Centrale termica - boiler

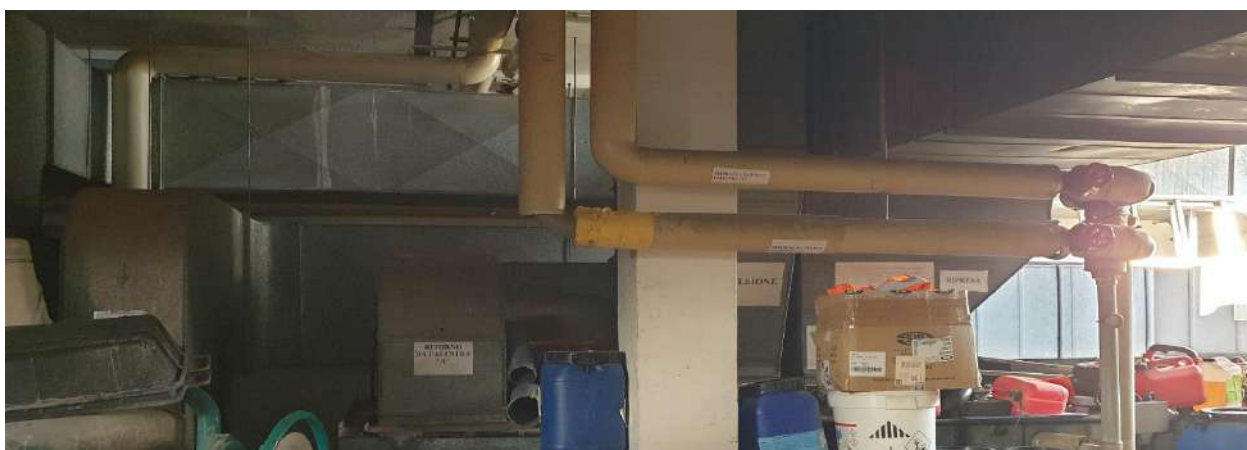
L'unità è collegata tramite canalizzazioni con l'ambiente che per mezzo di bocchette manda a pavimento lungo il perimetro dell'edificio e ripresa dalla zona gradinate. Dai dati in nostro possesso l'unità dovrebbe essere in grado di portare 20.000 mc/h di aria da inviare all'ambiente.

CTA Piscina . stato attuale non funzionante

All'atto dei sopralluoghi si è potuto riscontrare come i canali nei tratti interrati (nelle aree che è stato possibile ispezionare) siano **in parte corrosi e parzialmente collassati rendendo l'impianto inefficiente.**

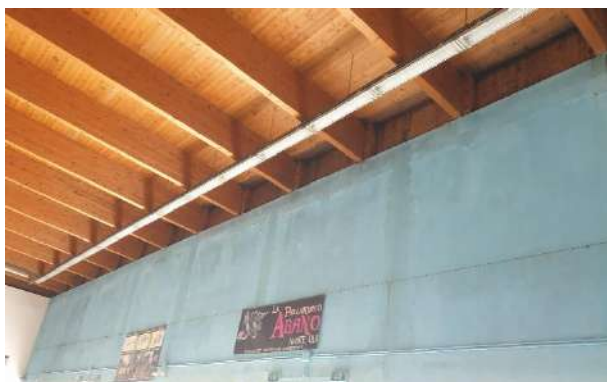
Data l'enorme produzione di vapore nel vano piscina, la mancanza di ventilazione ha prodotto un accumulo tale da formare **importanti fenomeni di condensa su tutte pareti perimetrali, ma soprattutto sulle strutture orizzontali lignee (travi, travi di banchina e tavolati).**

Condense sulle pareti e sulla trave di bordo

lignee del locale piscina. Tale fenomeno è certamente almeno in parte causato dal mancato controllo dell'umidità ambiente, generata dalla presenza degli specchi d'acqua a pelo libero delle vasche senza che vi sia un'adeguata correzione da parte dell'impianto di climatizzazione. Come evidenziato dalle prove eseguite tali fenomeni di condensa superficiale sulle strutture hanno generato nel tempo un grave degrado essendo poi l'acqua delle vasche molto aggressiva in quanto additivata di cloro per il controllo della qualità dell'acqua. Si considera pertanto essenziale **evitare quantomeno il proseguire dell'azione del vapore** attuando un intervento provvisorio di rimessa in pristino con un sistema di deumidificazione, attendendo il completamento delle previsioni progettuali.

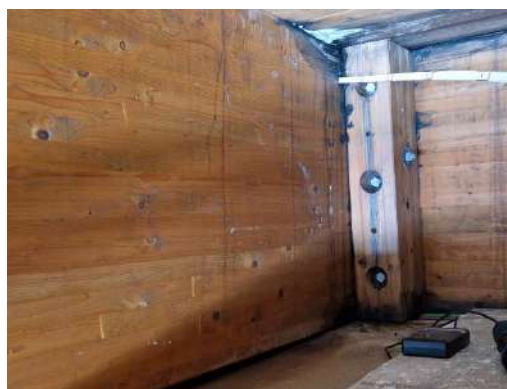
Dettaglio degli effetti delle condense

In linea generale la tipologia di unità di trattamento aria esistente, risalente all'epoca di costruzione del complesso, controllava solamente la temperatura dei locali senza preoccuparsi dell'umidità, questo anche perché le strutture originariamente integralmente in C.A.P. non risentivano particolarmente del problema della condensa superficiale, diversamente dalle attuali strutture lignee che sono state installate nel 2010. La tecnologia moderna per questa tipologia di funzione prevede unità di trattamento aria **in grado di controllare sia la temperatura dei locali che l'umidità e la quota di rinnovo aria in funzione del numero di persone presenti all'interno dei locali stessi** condensando in una unica macchina tutti i controlli; un sistema di rinnovo aria efficiente avrebbe senz'altro contribuito a contenere il problema, se non proprio a prevenirlo.

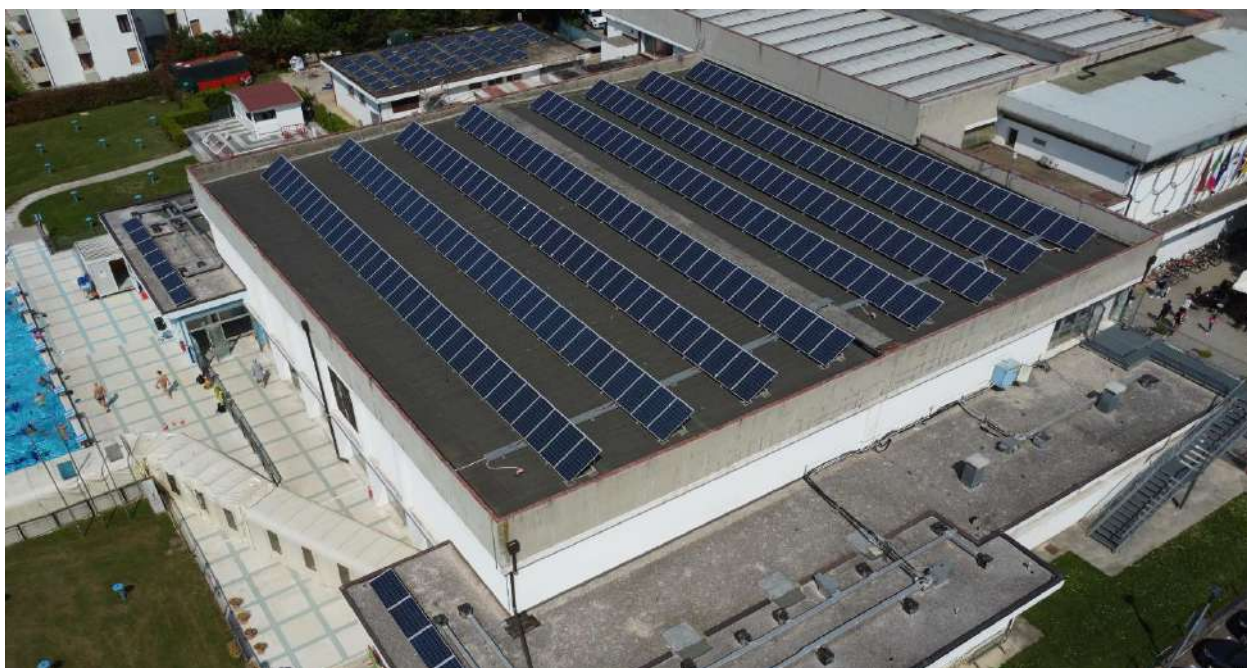
Questo impianto è stato installato per **garantire l'autosufficienza energetica del palazzetto**, consentendo un certamente un notevole risparmio sui costi di energia elettrica. Grazie a questo sistema, combinato con la fonte geotermica correttamente sfruttata, il palazzetto può vantare un'ampia capacità di produzione di energia rinnovabile, al quale tuttavia non corrisponde una idonea efficienza dell'involucro edilizio e degli impianti.

Campo fotovoltaico su copertura Piscina: stato attuale

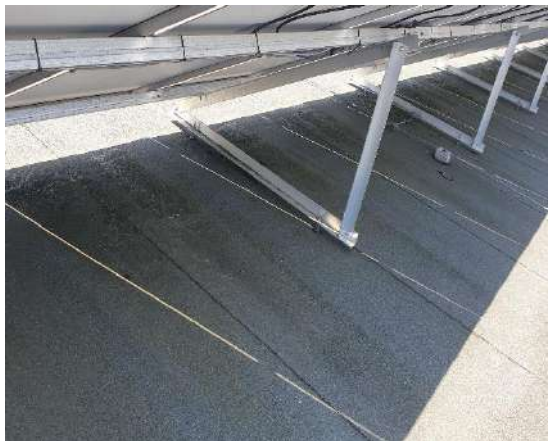
Inoltre, con riferimento allo stato riscontrato delle strutture lignee al punto D.1.b si evidenzia che il sistema di ancoraggio dell'impianto alle strutture, è realizzato tramite il fissaggio diretto dei telai di supporto dei pannelli alle sottostanti travi principali.

Telai impianto fotovoltaico

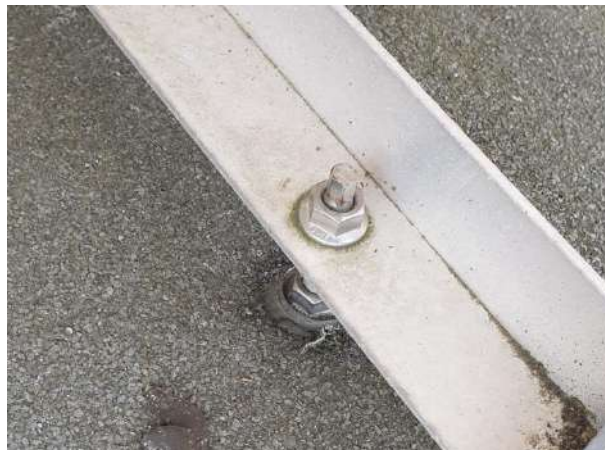
Dettaglio del fissaggio

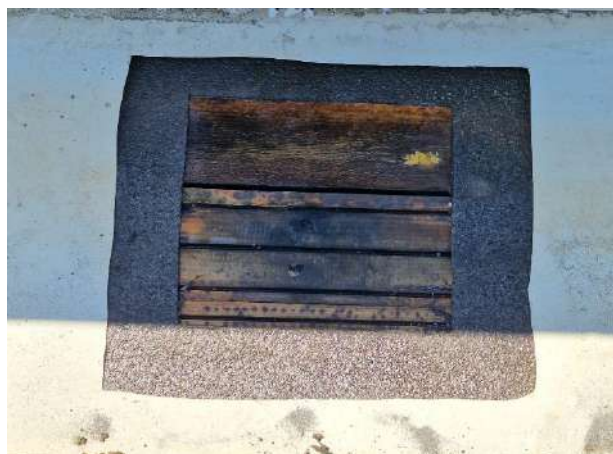
Stato del tavolato in area grande

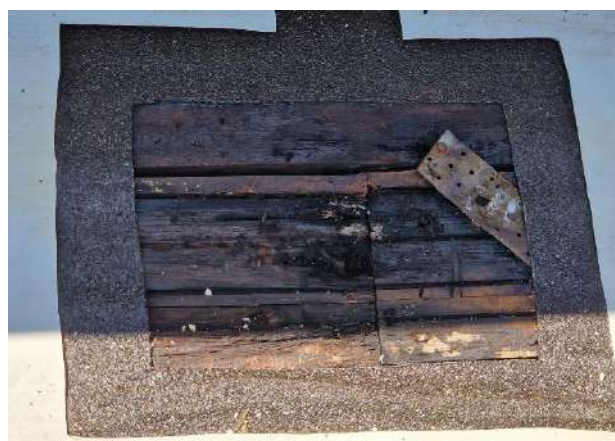
Stato tavolato e degrado delle fasce metalliche di controvento

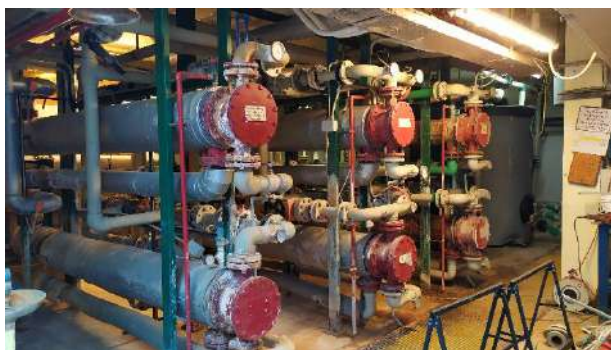
Fermo restando la necessità di una verifica di tipo specialistico sullo stato generale dell'impianto piscina coperta, si segnala che lo stesso è ad oggi funzionante, ma caratterizzato tuttavia da una **generale vetustà dell'impianto verificabile anche da un elevato degrado di tutta la rete di adduzione fluidi afferente alle piscine coperte**, con presenza di copiose perdite, rendendo quindi necessaria una approfondita verifica di carattere specialistico ed in ogni caso, di minima intervento di sostituzione integrale di tale rete. Questo aspetto sebbene sia relativo ad un impianto, è fortemente integrato con la riqualificazione edile e strutturale, dei cunicoli afferenti al quale è estremamente connesso e quindi, in un'ottica ideale, non affrontabile separatamente.

*Scambiatori piscina interna*

Dato lo stato riscontrato rispetto all'impianto della piscina coperta si ritiene opportuno che venga disposto dall'amministrazione un approfondimento di tipo analitico e manutentivo che evidenzi la vita utile residua e l'eventuale necessità di un intervento di sostituzione dell'impianto filtrazione della piscina coperta stessa e ne valuti l'opportunità nel contesto delle collegate strutture interrato di distribuzione, che come evidenziato, versano in uno stato di profondo degrado.

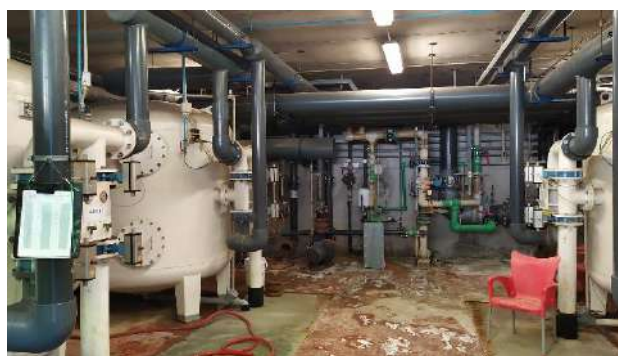
Fermo restando la necessità di una verifica di tipo specialistico sullo stato generale dell'impianto piscina esterna, dalla prima verifica ispettiva realizzata, appare che il sistema impiantistico della stessa, vista la realizzazione più recente, sia esente dalle pesanti criticità evidenziate rispetto all'impianto interno. Sarà ugualmente necessario in ogni caso approfondire tramite una verifica di carattere specialistico-manutentivo.

*Impianto filtrazione della piscina esterna*

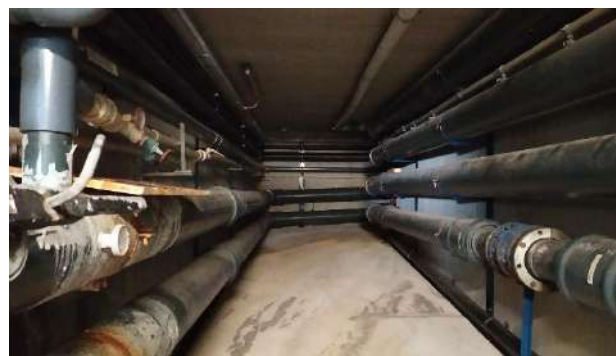
*Cunicolo distribuzione piscina esterna*

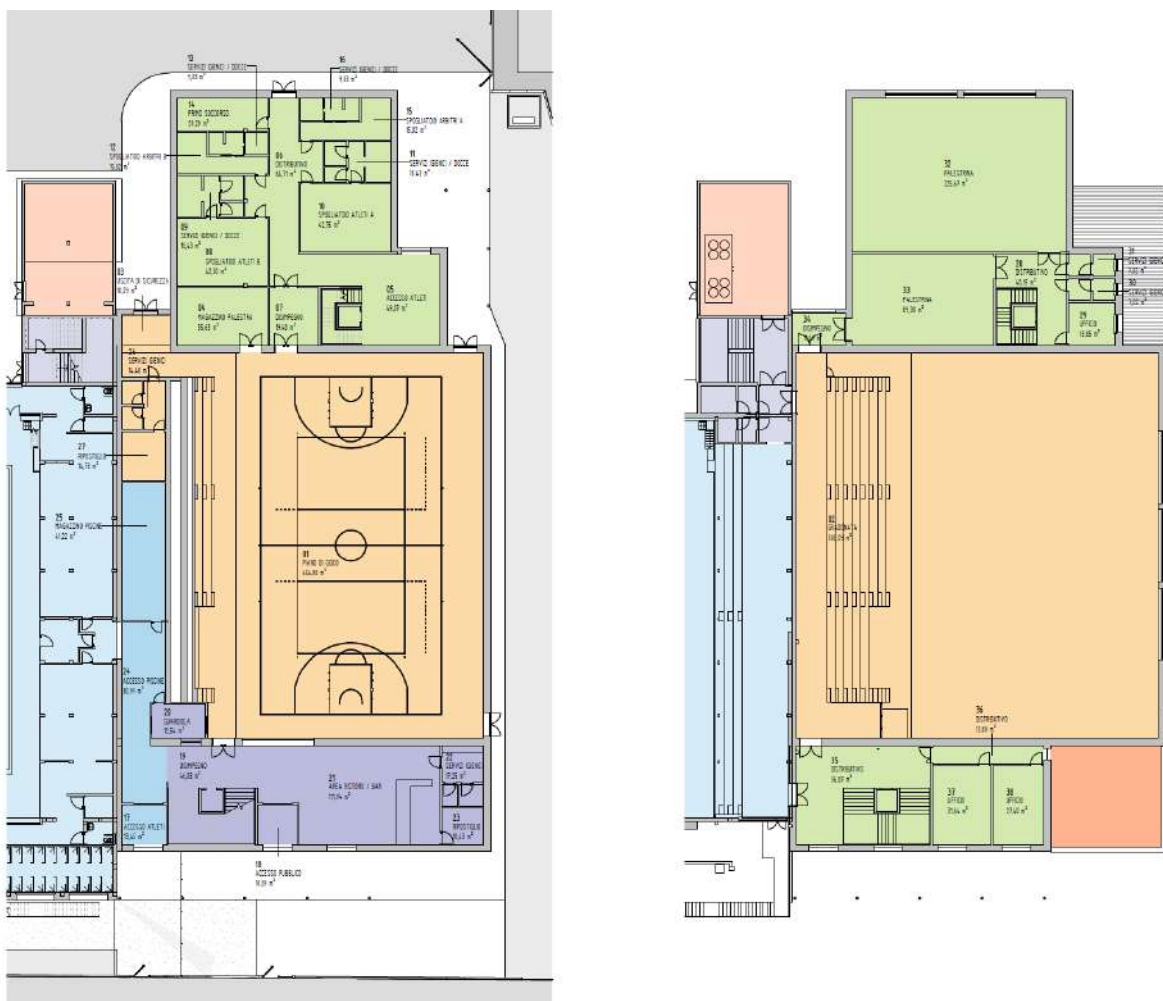
La presenza di tali **spazi ulteriori** per attività di riscaldamento o per ulteriori discipline o attività parasportive è stata garantita dal piano primo al di sopra degli spogliatoi prevedendo una possibilità di spazi organizzabili in maniera libera pari a circa 350mq. Tale dotazione ulteriore di spazi oltre a **garantire l'attuale differenziazione e appetibilità della struttura** ne garantisce un'ottimale sfruttamento degli spogliatoi attorno ai quali gravitano almeno tre spazi sportivi 'palestre'.

Articolazione nuova palestra: Viola aree comuni

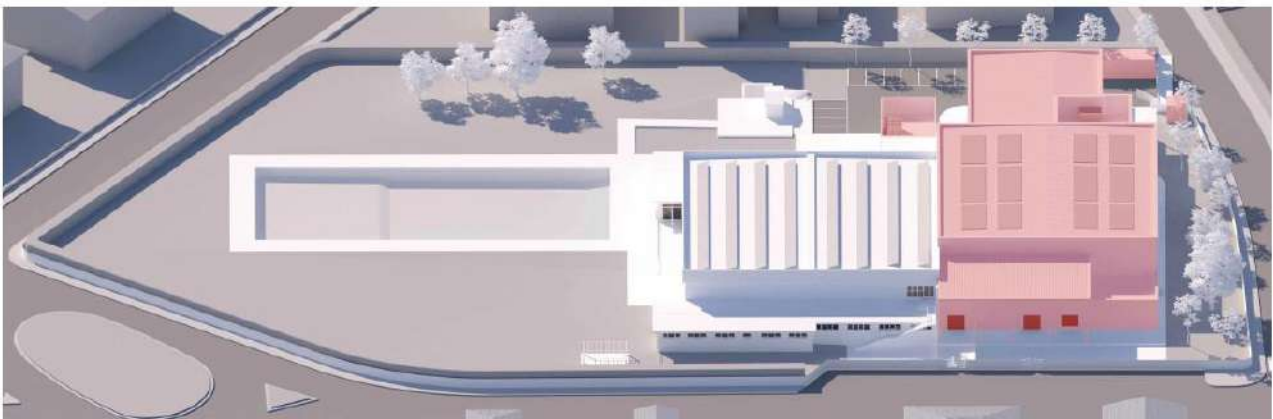
NUOVE COSTRUZIONI - VISTA FRONTALE

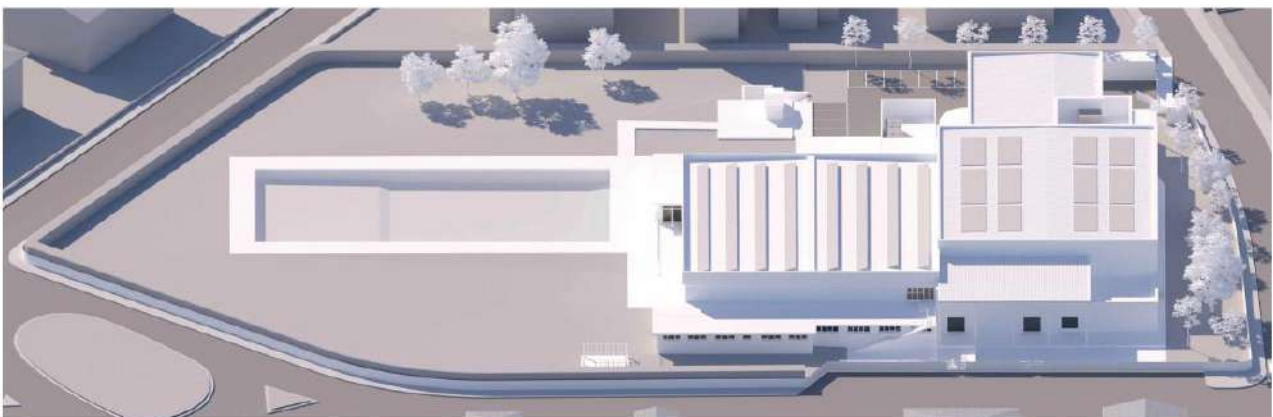
PROGETTO - VISTA FRONTALE

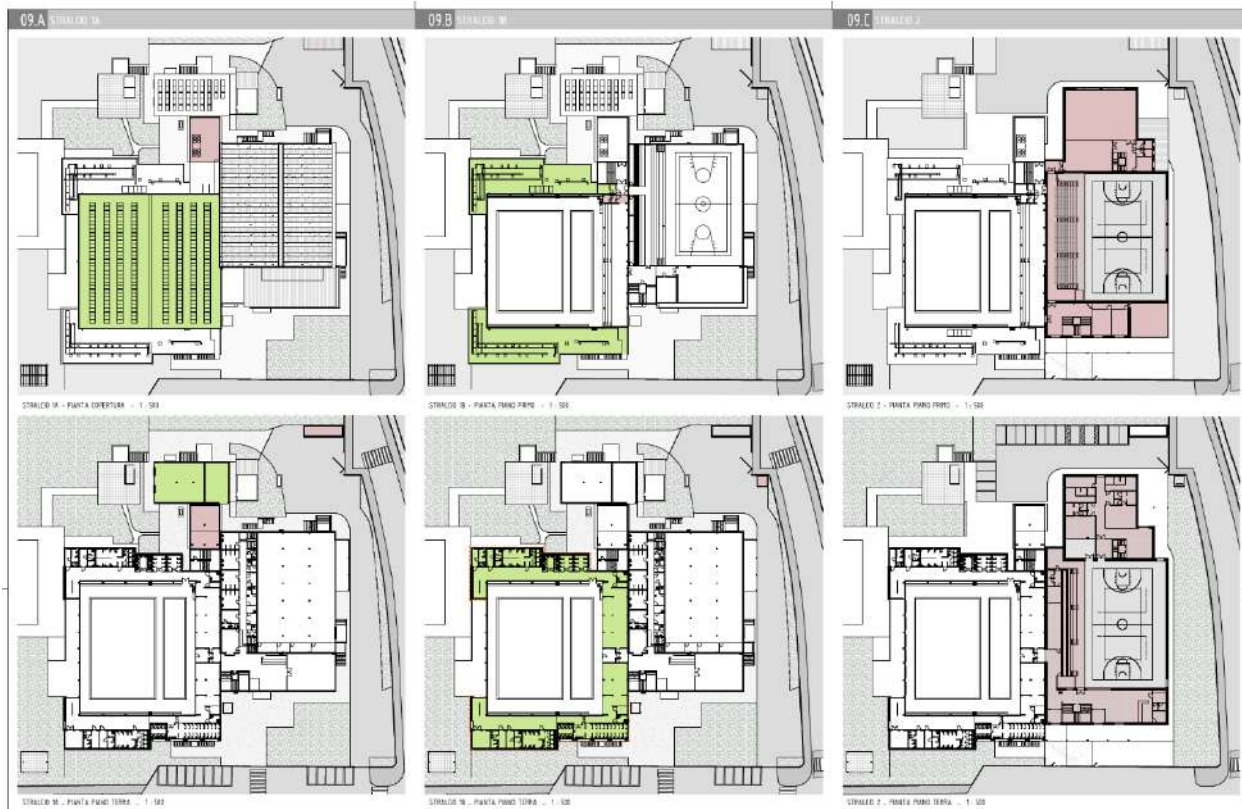
Individuazione dei tre stralci piano terra e primo in verde adeguamenti in rosso nuova costruzione.
