TAV. n°
PdR
3R

VILLA MOCENIGO
Abano Terme - Padova

Piano di Recupero ai sensi dell' art. 28 della Legge 5.8.1978 n.457, adeguato alla L.R. 61/85 dell'area di Villa Mocenigo ad Abano Terme (PD)

OGGETTO:
Caratteristiche edilizie

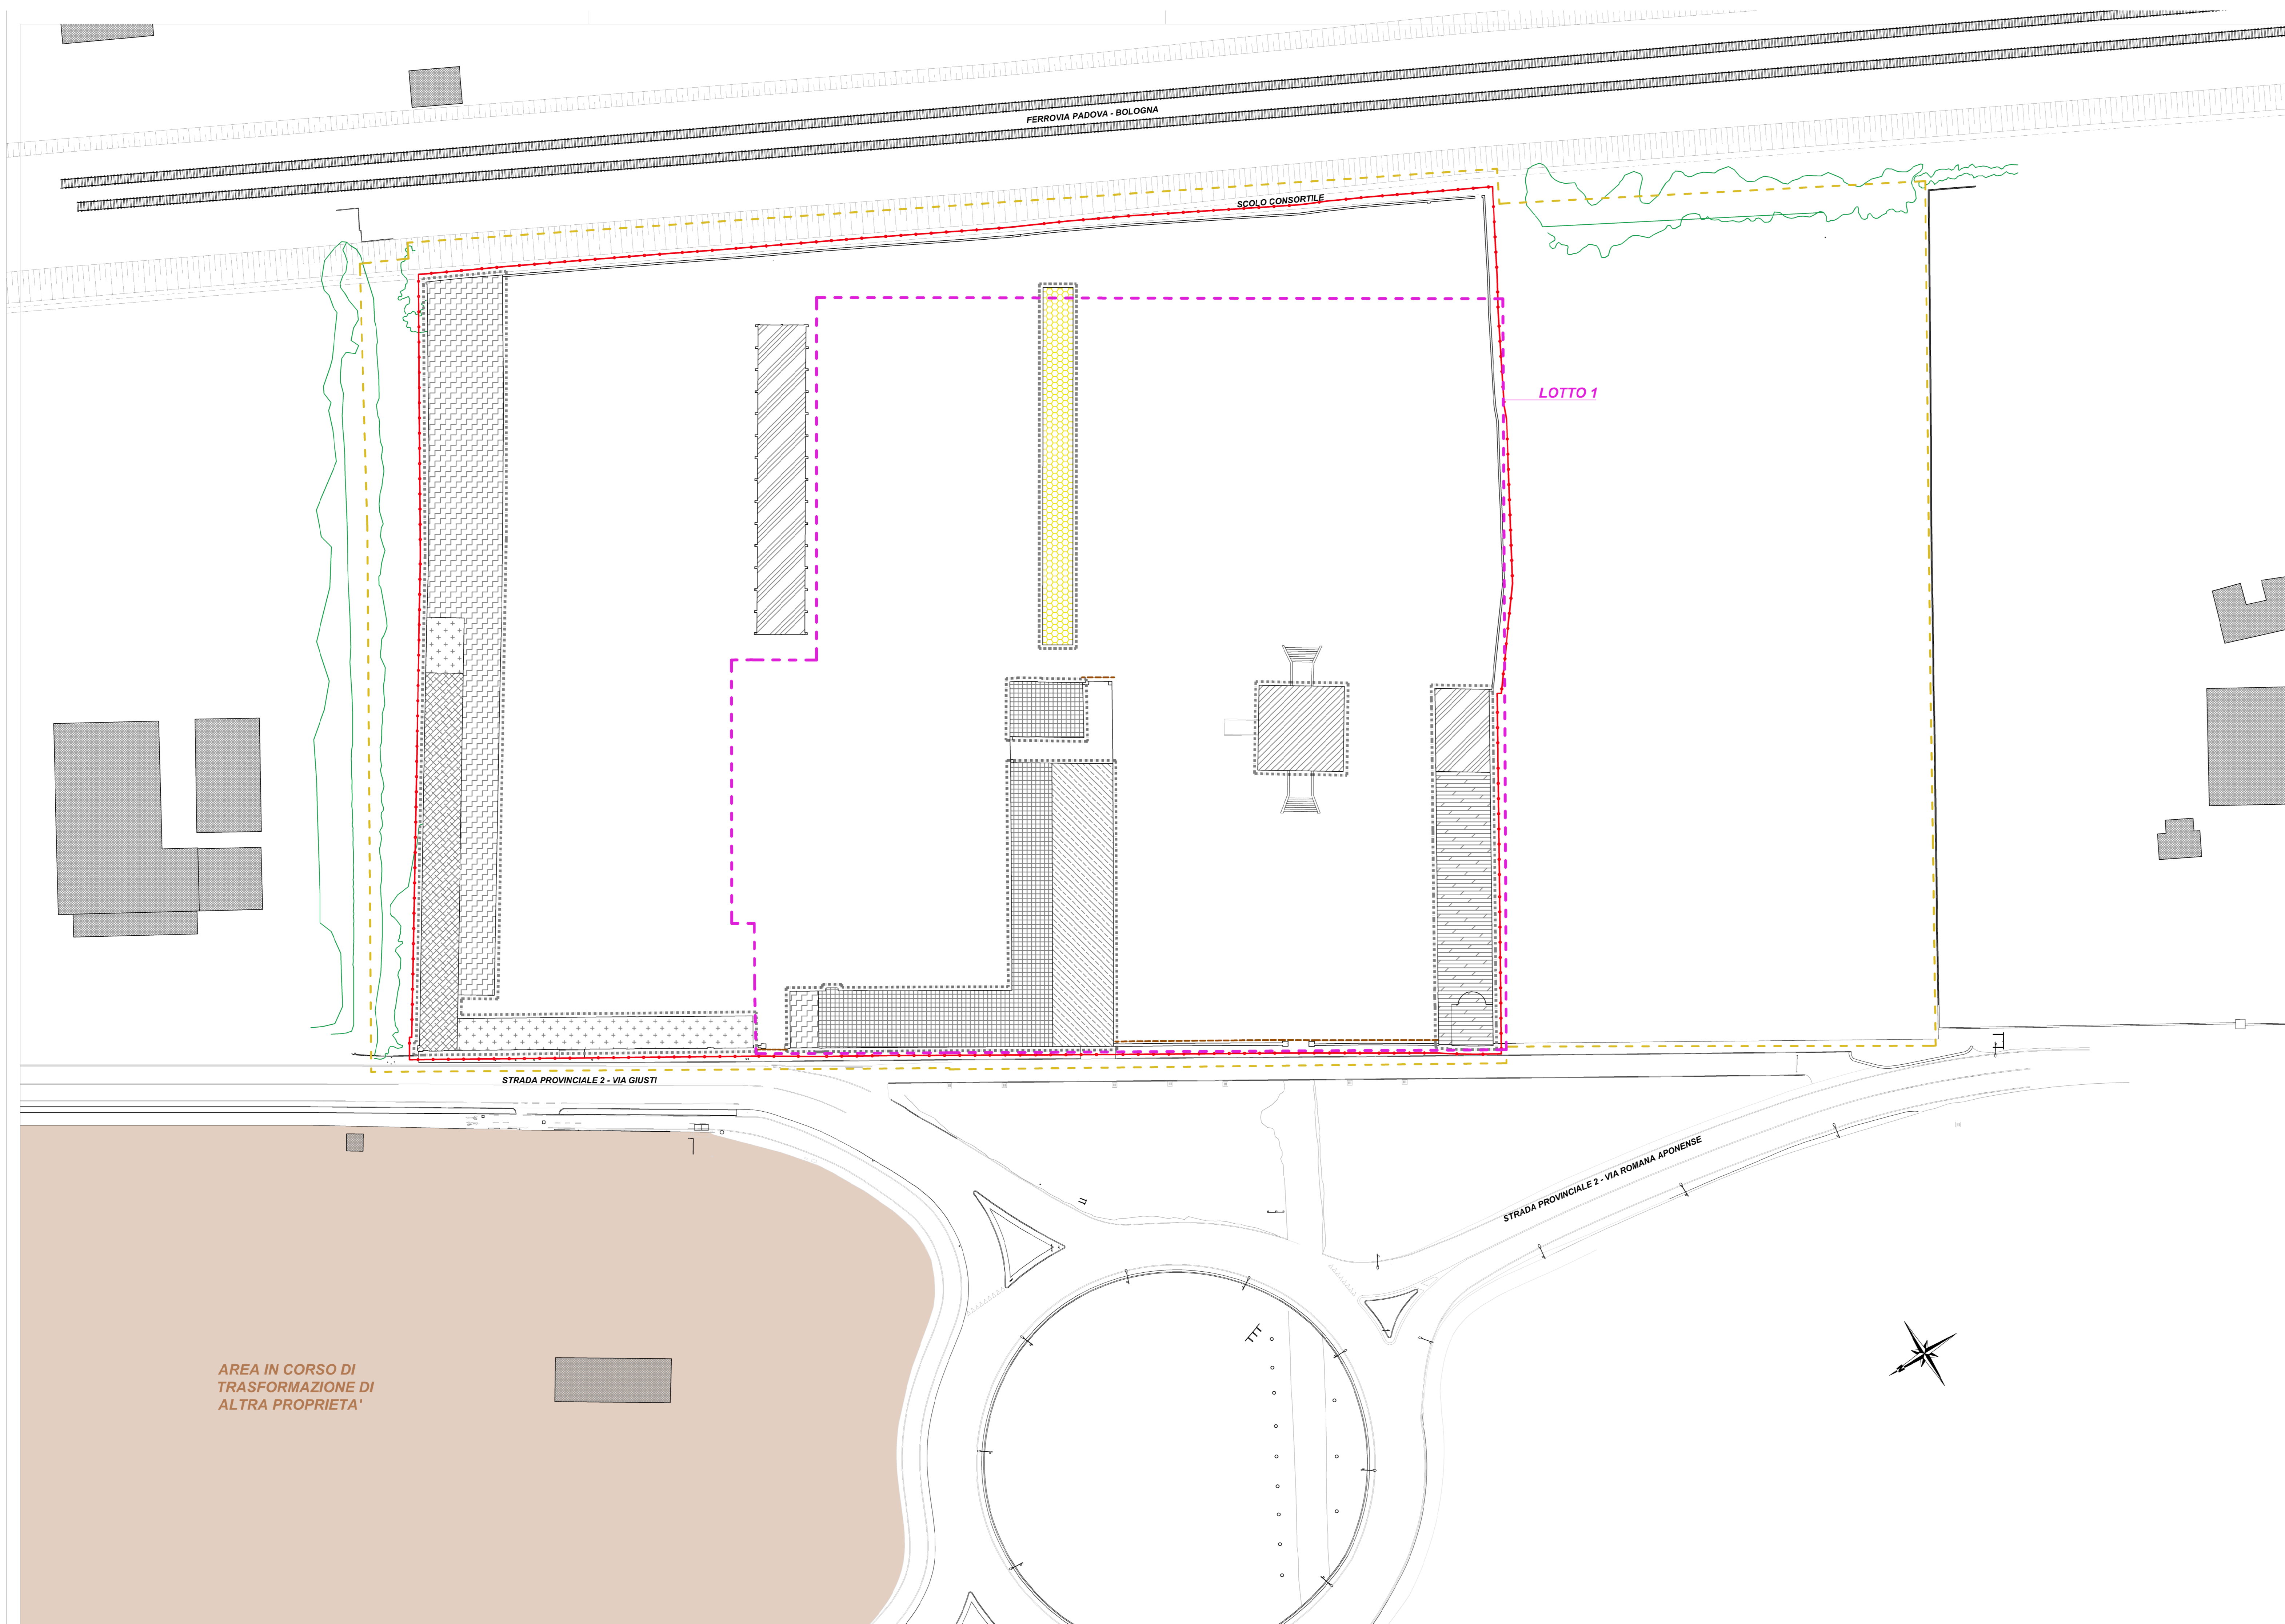
esistente nel 1627 con sedime parzialmente trasformato in polverotto e ampliato all'inizio del XVIII sec.		esistente nel 1845, successivamente trasformato e ampliato
	esistente nel 1740 con sedime parzialmente trasformato a seguito dell'insediamento della chiesetta nel 1726, successivamente trasformato e ampliato nei primi anni del XX sec.		esistente nel 1845, successivamente trasformato e ampliato
	esistente nel 1740, trasformato e ampliato tra il 1740 e il 1809		esistente nel 1845, successivamente demolito (prima del 1852)
	esistente nel 1809		esistente nel 1890
	esistente nel 1809		realizzato tra il 1953 e il 1962

manufatto parzialmente trasformato		manufatto demolito
--	------------------------------------	--	--------------------

STATO DI FATTO
